Schlussbericht, 30. Juni 2017

Bericht «Feldkontrollen»

Feldkontrollen von nicht WP-S-M Wärmepumpenanlagen und fossilen Feuerungen

Fachvereinigung Wärmepumpen Schweiz FWS

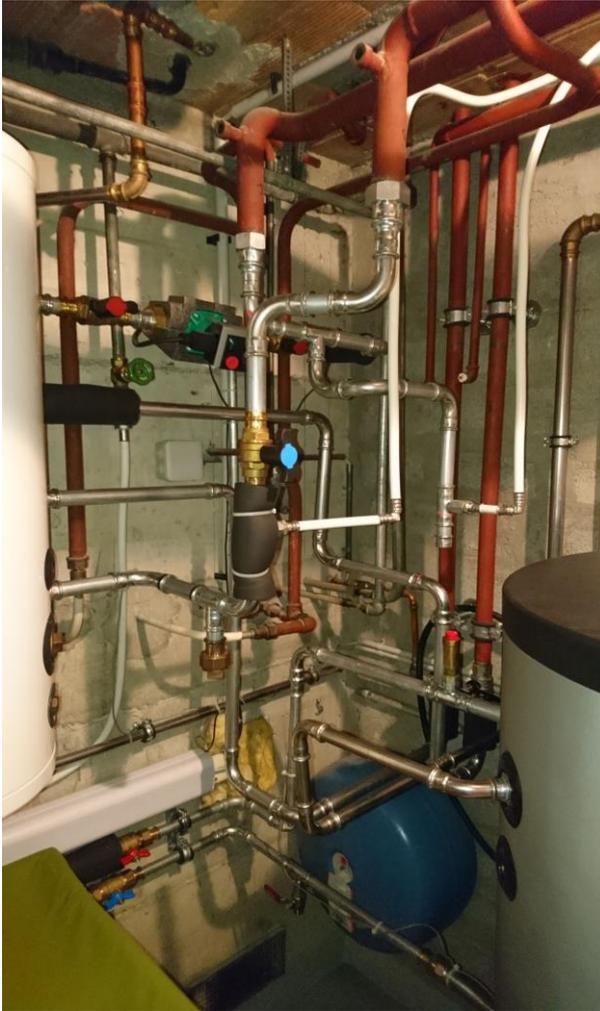
Abb. 1: Alle Leitungen unisoliert

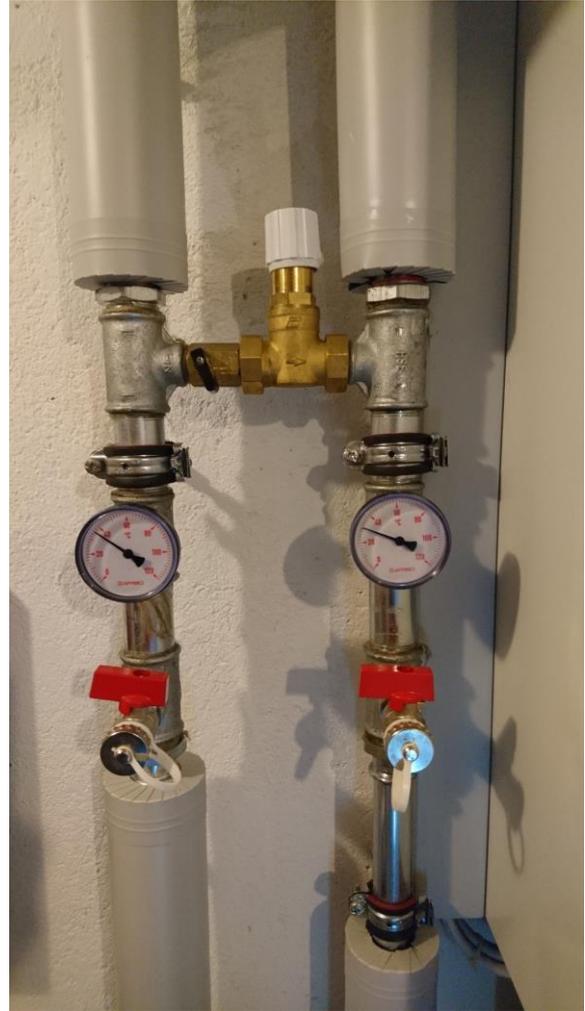
Nicht oder schlecht eingestellte Überströmventile führen zu sehr kurzen Laufzeiten pro Einschaltung, welches sich wiederum negativ auf die Effizienz der Wärmepumpen auswirkt und dazu noch die Lebensdauer der Wärmepumpen reduziert. Dieser Fehler wird ebenfalls immer wieder angetroffen.

Abb. 2: Überströmventil nicht einreguliert

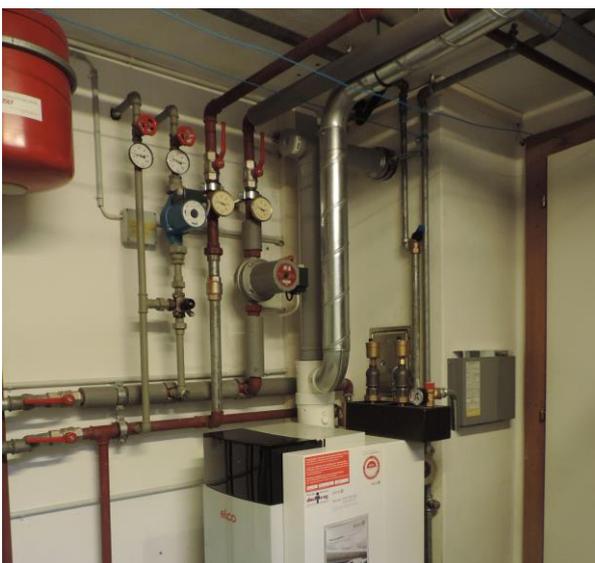
Abb. 3: Bestehende alte Umwälzpumpen nicht ersetzt

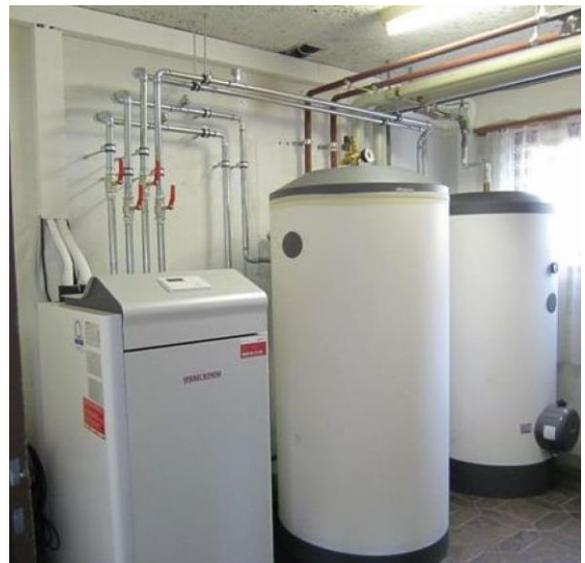
Bei den Trinkwarmwasserboilern ist bei rund der Hälfte aller Anlagen kein Thermosiphon eingebaut. Das in der Warmwasserleitung zu den Zapfstellen geführte Trinkwarmwasser beginnt innerhalb des Leitungsrohres zu zirkulieren, wenn kein Warmwasser verbraucht wird. An der Rohrwandung kühlt sich das Wasser ab und beginnt zufolge Schwerkraft an der Rohrwand abzusinken. Dies führt im Innern des Rohrquerschnitts zur Gegenströmung nach oben. Mit einer Schwerkraftunterbrechung (Thermosiphon) kann diese unerwünschte Zirkulation, die den Speicherinhalt durchmischt, verhindert werden.

Abb. 4: Leitungen nicht isoliert und kein Thermosiphon in Warmwasserleitung

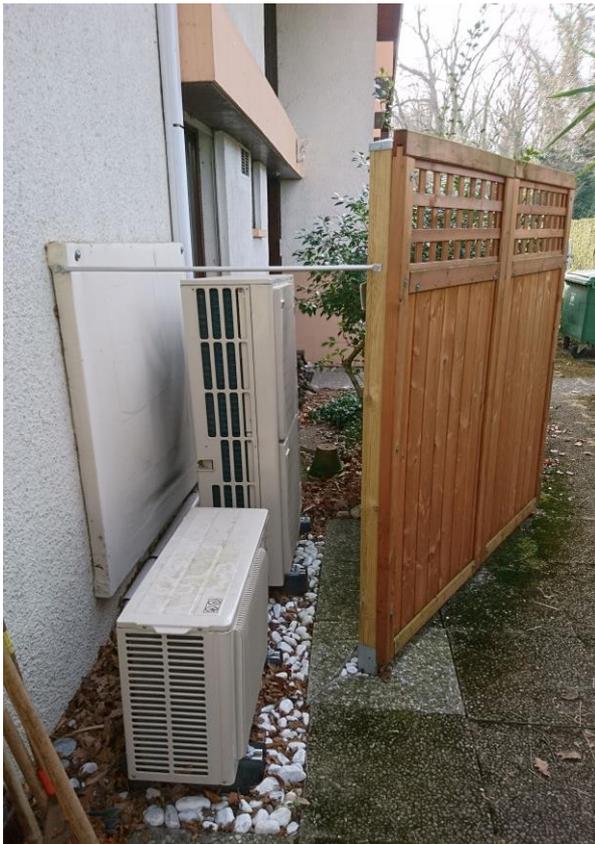
Abb. 5: Ein Sichtschutz ist noch lange kein Schallschutz

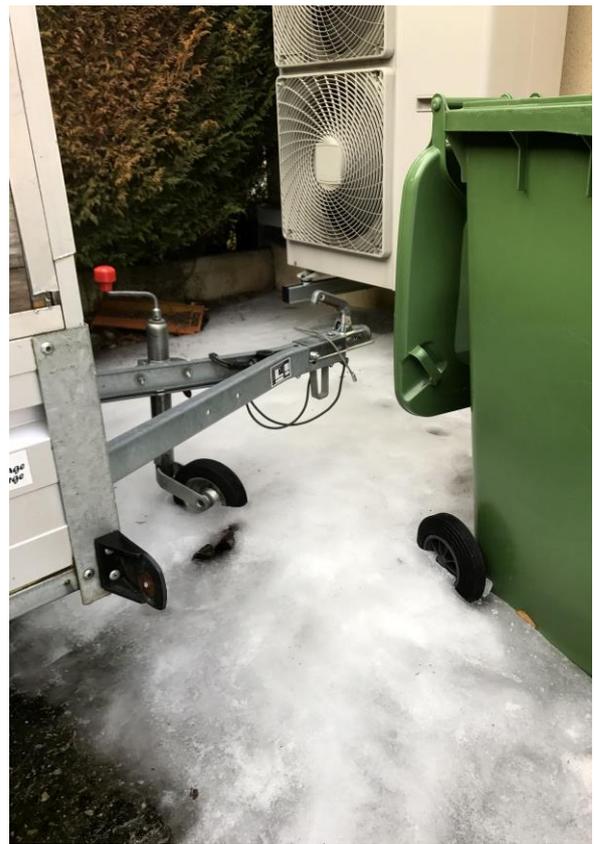
Abb. 6: Wenn der Kondenswasserablauf nicht funktioniert, beginnt der Eisaufbau am Boden unter der Wärmepumpe

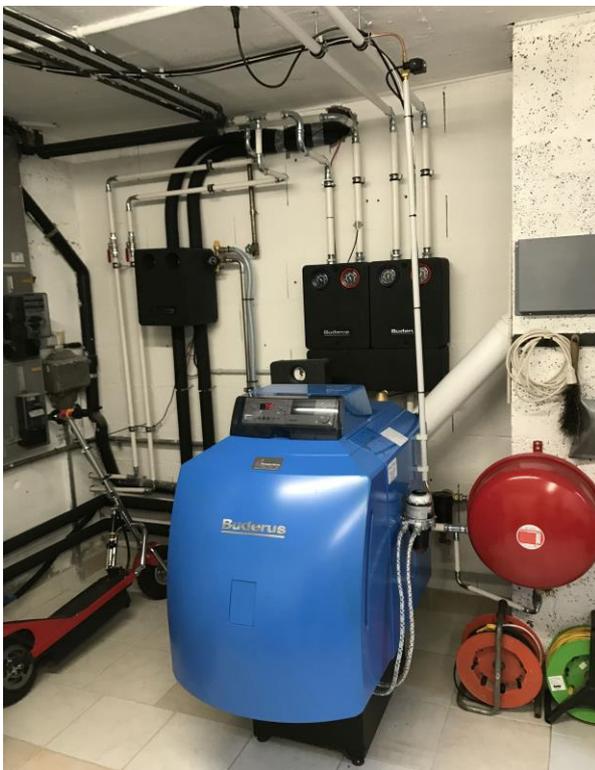
Abb. 7: Bei Gasheizungen ist die Situation analog, die Leitungen sind oft nicht isoliert

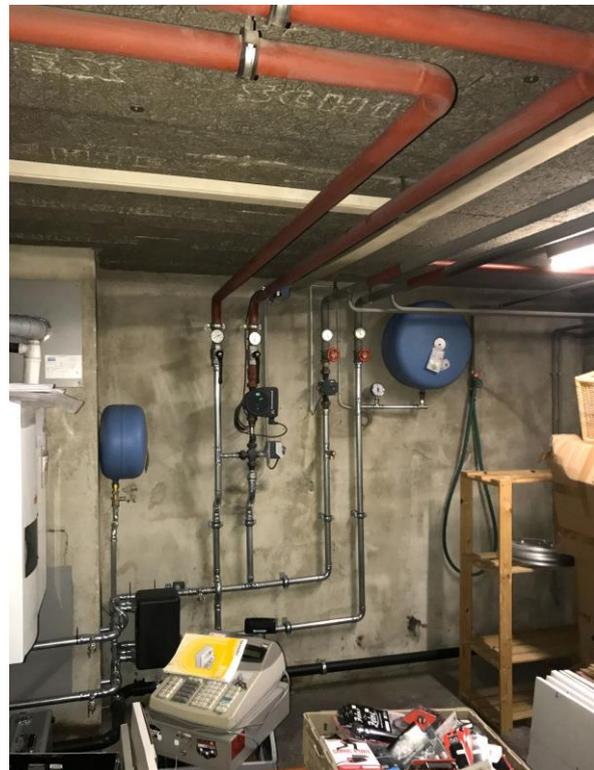
Als weiteren wichtigen Punkt sind die Leitungsisolationen zu erwähnen. Bei rund 50% aller kontrollierten Anlagen wurden hier Mängel festgestellt. Auch bestehende Leitungen, die weiterverwendet werden, wurden nicht isoliert. Derweil gemäss Energieverordnung MuKE n2008 die wärmeführenden Leitungen im Kellergeschoss (Heizungs- und Warmwasserleitungen) Vorschriftsgemäss isoliert sein müssen.

Abb. 8: Auch bestehende Heizleitungen sind kein Thema bezüglich Isolation
